Rapport de diagnostic des polluants de construction

(AT) Avant-travaux

24072201bAT - Version n°1

Route du Simplon 21

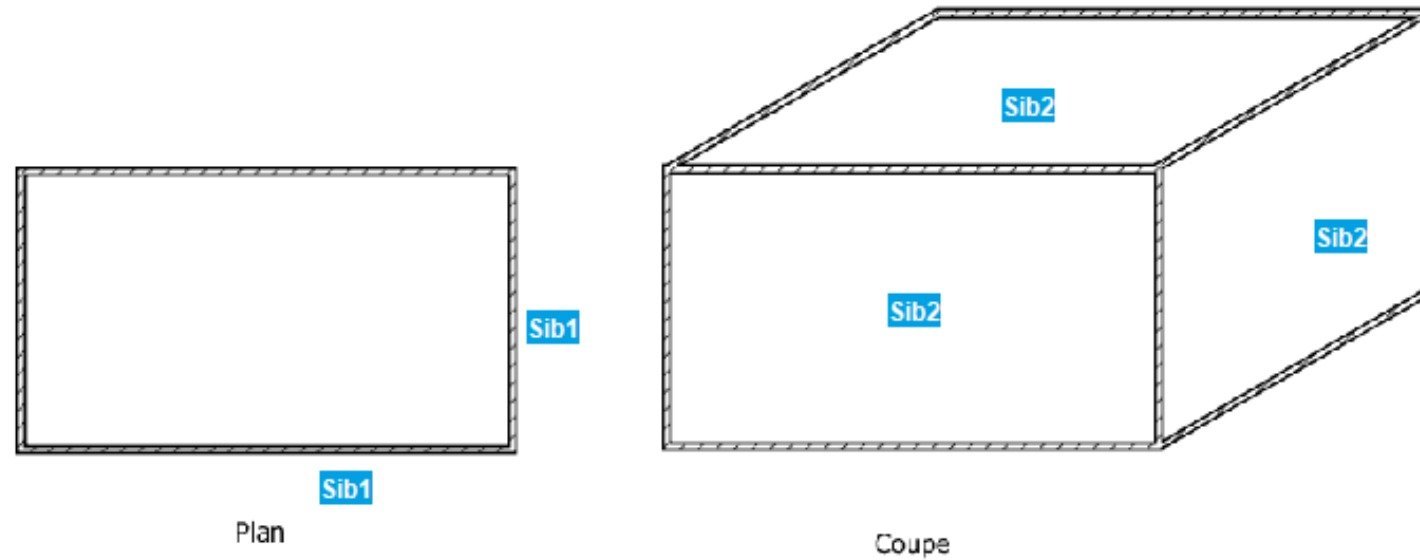
Plan n° 1-Garage

N	Sib1	Crépi	O	NFA
N	Sib2	Aucun MSCA	N
