Rapport de diagnostic des polluants de construction

(AT) Avant-travaux partiel

24103002ATPLP - Version n°1

Route de la Bernadaz 50

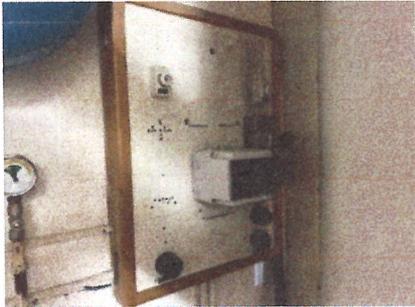
Fiche d'identification n° 5 : Tableau électrique en fibrociment

| Localisation | | Elément | | | | | | Amiante | | |
|--|--|--|--|---|---|---|---|---|---|---|
| Rez-de-chaussée | Local technique | Rb5 | | Tableau électrique en fibrociment | 1.0 pièce | NFA | N | X | | EXP |
| 1 | 1 | B | III | <p style="color: red;">Effectuer l'assainissement avant de lancer d'autres travaux Procéder à une réévaluation en cas d'incidents ou de modification de l'utilisation des locaux</p> | | 2034 | Déchets spéciaux, mise en décharge type B | | | |

| Localisation | | Elément | | | | | | Amiante | | |
|--|--|--|--|---|---|---|---|---|---|---|
| Conseils pour l'assainissement : | | | <p style="color: red; text-align: center;">L'assainissement peut être réalisé par une entreprise non spécialisée respectant les consignes de sécurité de la SUVA.</p> | | | | | | | |

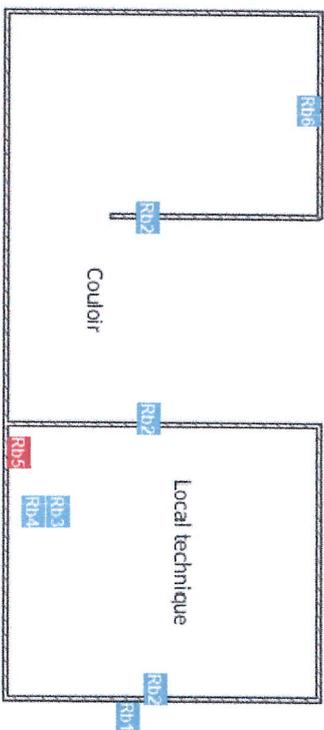
Plan n° 1-Local technique / couloir

| A | Fb5 | Tableau électrique en fibrociment | N | N/A | N/A |
